Análise da evolução e dos impactos relativos à passagem da tempestade extratropical Xynthia na Costa do Sudoeste Francês

P. Lourenço^a, R. Silva^a

^aFaculdade de Letras da Universidade do Porto, Portugal

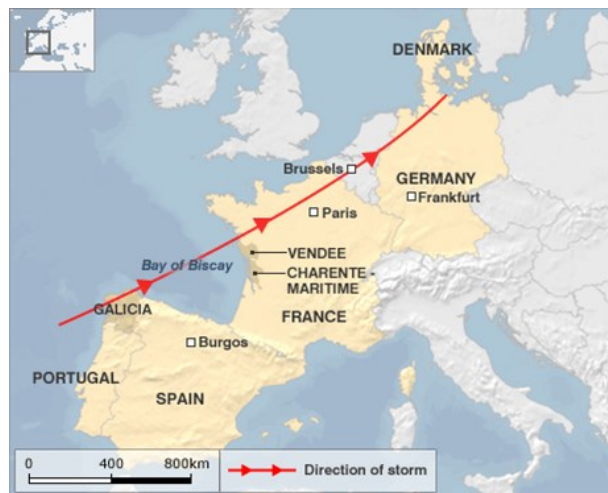
Figura 2: Parte do percurso da tempestade Xynthia e regiões afetadas (BBC News, 2010)

Na tarde de 23 de fevereiro de 2010 a *Météo France* anunciou uma depressão ativa sobre o Oceano Atlântico, situando-se a 30º de longitude a Oeste, a área de baixas pressões podia se transformar numa forte tempestade. Serviços meteorológicos em Portugal, Espanha e França iniciaram os procedimentos de alerta para as regiões ameaçadas pela tempestade. A 26 de fevereiro a depressão chega ao arquipélago das Canárias e causado danos materiais limitados. A 27 de fevereiro a tempestade, que continuou a crescer em força, chega à costa da Península Ibérica, Mar Cantábrico e ao Golfo da Biscaia. Durante a noite de 28 de fevereiro, pelas 02:00 am, a tempestade atinge a costa ocidental francesa, afetando especialmente as áreas costeiras de Vendée e Charente-Maritime. Quatro horas depois a tempestade chega a Paris, dirigindo-se depois para a Bélgica, Holanda, Alemanha e

por fim perdendo a força e dissipando-se no Sul do Mar Báltico. A tempestade ultrapassou o continente Europeu numa direção de Sudoeste para Nordeste cobrindo cerca de 1400 quilómetros num período de 24 horas.

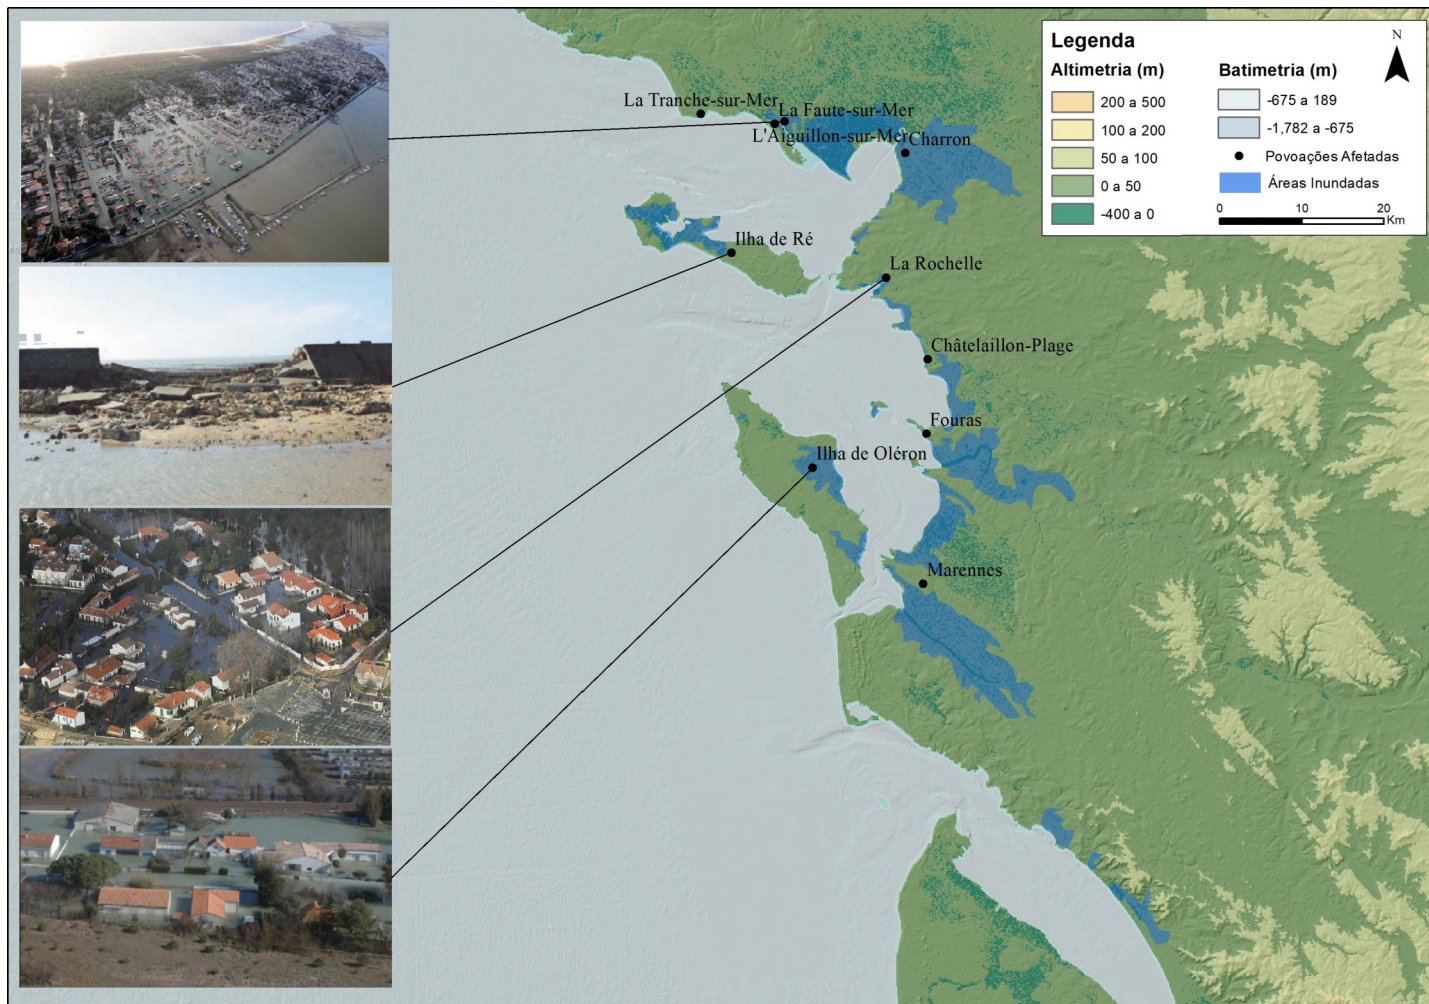
Figura 13: Mapa das áreas inundadas na área de estudo (elaboração própria)

Como se pode ver no mapa da figura 13, as áreas inundadas, representadas a azul localizam-se próximo da linha de costa, ao longo do cursos de água e a baixas altitudes, entre os 0m e os 50m e abaixo do nível médio do mar, demonstrando que ocorreram cheias marítimas e fluviais. Das áreas afetadas, destacam-se, devido aos danos causados, as povoações de La Tranche-sur-Mer, La Faute-sur-Mer, L'Aiguillon-sur-Mer, Charron, La Rochelle, Châtelailion-Plage, Fouras, Marennas, e as ilhas de Ré e Oléron, afetando os departamentos de Vendée e Charante-Maritime, produzindo estragos como são exemplo os da figura 13.

Como se verifica por toda esta área costeira francesa (figura 13), a altitude é relativamente baixa, situando-se muito perto do nível médio do mar.

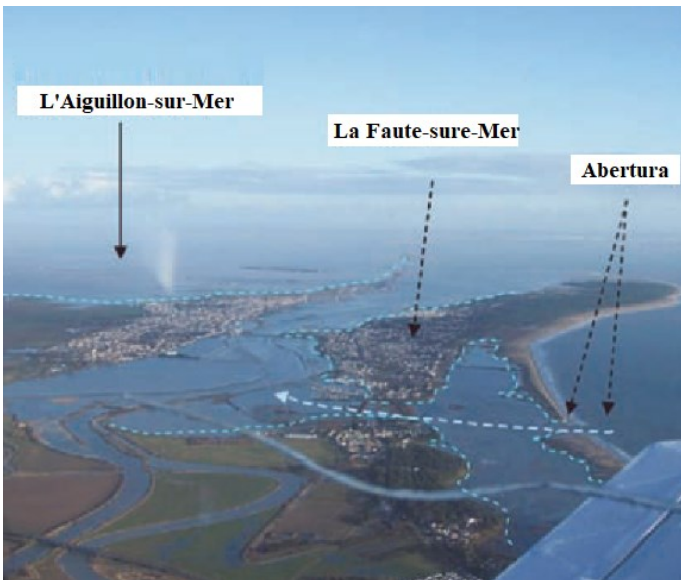
Figura 16: Fotografia aérea mostrando a abertura na duna (Kolen B., 2010)

O perfil demonstra uma plataforma pouco profunda, tendo um máximo de 5m por toda a extensão do perfil, com uma fraca inclinação até à linha de costa, seguido por uma elevação relativa à formação da duna, havendo depois uma descida de elevação onde se encontra a cidade de Faute-sur-Mer, seguido por outra depressão, que chega abaixo do nível do mar, onde corre o Rio Lay. A cidade de L'Aiguillon-sur-Mer encontra-se na elevação depois do rio, seguindo-se de uma perda progressiva de altitude até entre os 0m e cerca de 2,5m. Através do perfil constata-se que as cidades, principalmente La Faute-sur-Mer, se encontra localizada na proteção da duna, sendo esta a barreira física que impede o avanço do mar durante o regime de marés mais altas. Sobrepondo-se a informação da maré alta e da altura máxima das ondas, vemos que o nível do mar poderá potencialmente ultrapassar a altitude de certos setores de ambas as cidades e até, ultrapassar por completo a barreira formada pelas dunas nos seus setores mais deprimidos. Uma subida do nível do mar e a rebentação das ondas diretamente na duna, pode provocar uma erosão intensa da mesma, de facto, o setor mais a norte da duna, de menor altitude, terá quebrado originando uma passagem por onde o mar entrou (figura 16).
